TRABAJO FINAL DE GRADO:

Las Torres de Teruel

Cimentaciones medievales y recalces realizados hasta la actualidad

Ana Carmen Corral Turón

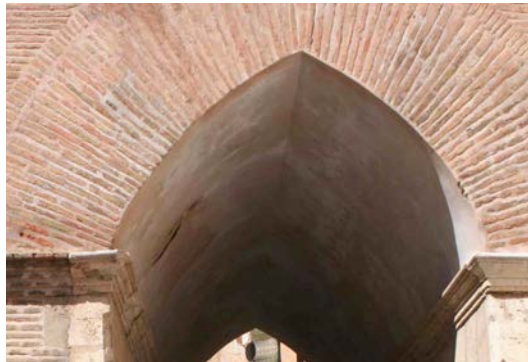
Planta rectangular y muy deformada (ver planos).			
	Jambas de paso revestidas de sillares, moldura clásica, por lo que es muy posterior. Para reparar el deterioro de los ladrillos.

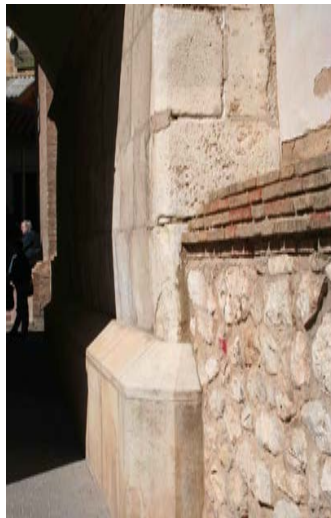
Se encuentran desperfectos en la bóveda.

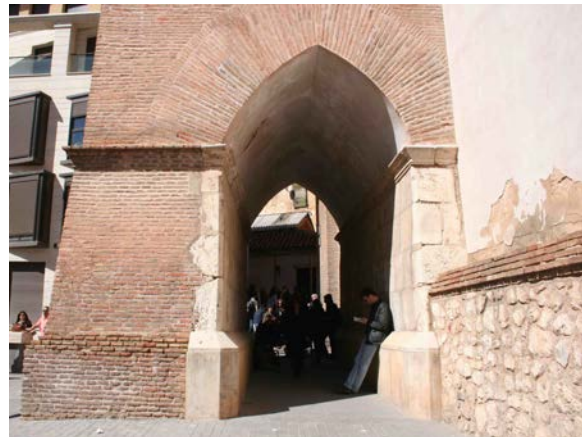
Tiene un saliente similar en el lado adosado a la iglesia.	Por este lado la torre no estaba exenta.			
Ladrillos repuestos en la base. Estos ladrillos al ser más nuevos tienen un efecto de lavado.		Fig 7.1.3 Paso inferior.		
Rehabilitaciones e intervenciones sufridas	Ladrillos repuestos en la base. Estos ladrillos al ser más nuevos tienen un efecto de lavado.

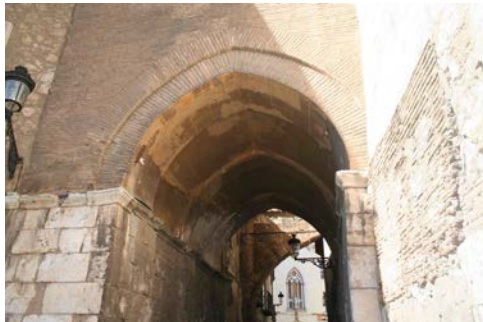
Jambas de paso revestidas de sillares, moldura clásica, por lo que es muy posterior. Para reparar el deterioro de los ladrillos.

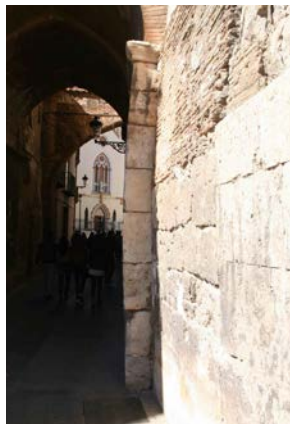
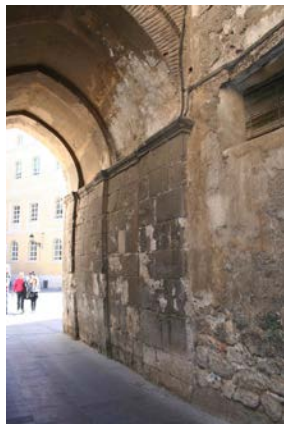
Estos arcos se apoyan sobre pilastras muy estrechas.
	Se extiende a edificios colindantes.			No está bien cuidada.
	Estos sillares aparecen como una corteza exterior y se encuentran abombados. Puede ser por estar sobrecargada, ya que su sección es muy pequeña (es un revestimiento), y parte de las cargas las aguanta la piedra. También la piedra tiene mayor rigidez que el ladrillo que se encuentra detrás, por lo que deforma mucho más.			
	Puede que las cargas de la torre sean excéntricas también, pudiendo ser causa del abultamiento.			
	Material de los sillares: Caliza no muy compacta de origen local.

En cuento al abombado del revestimiento de piedra caliza del paso inferior, se asocia a una diferencia de rigideces entre este material y el ladrillo. Además puede ser que las cargas de la catedral sobre este lado hagan que la fábrica esté sobretensionada, favoreciendo este defecto, aunque la fábrica se encuentra dentro de la tensión admisible si se mira sólo las cargas de la torre.

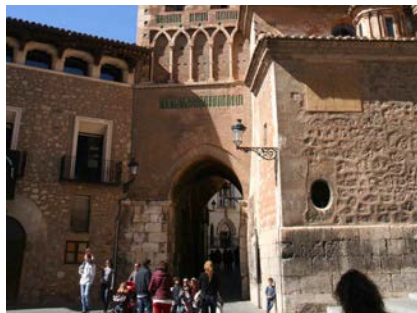
La cimentación se encuentra visible en algunos puntos del paso inferior.
				Se ha pavimentado a un nivel inferior.
				Esto puede aumentar la luz de pandeo (ver punto 3.2).

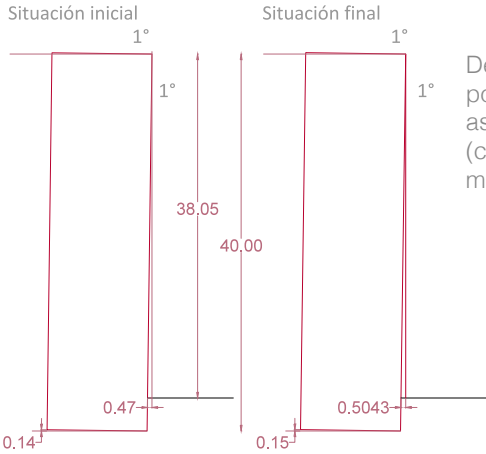
Desplome producido por la diferencia de asiento de 0,863 cm (calculado gráfica-mente).

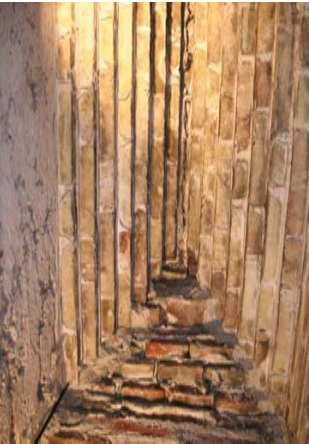
<p>Fig 7.4.8 Mal estado de las bóvedas de las escaleras.</p>

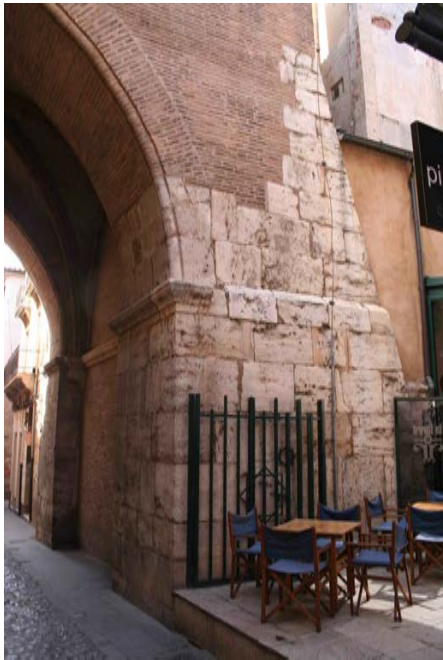
</div> <p>Fig 7.4.13 Recalce en apoyo noroeste.</p> <p><u>INTERVENCIÓN DE 1993:</u></p> <p>Identificaron los siguientes problemas:</p> <ul style="list-style-type: none"> - Erosión de las juntas de yeso de la fábrica, aumentando con la altura, debido al estancamiento de agua y nieve. - Falta de un contrafuerte de la iglesia, adosado a la torre junto a su arista sureste y una aparente concentración de las grietas de mayor entidad de componente vertical. Se encontraron los restos de su cimentación, acompañados por rellenos. - Ese estribo de la torre junto a la iglesia se encontraba sin cimentación, apoyando el ladrillo directamente en la pizarra. <p>Se llevó a cabo el recalce de ese lado, y se dotó este apoyo de una falda perimetral a sus pies para evitar deslizamientos. También se reconstruyó el contrafuerte-arista de la torre, además de colocar llaves para el cosido de las grietas estabilizadas.</p>
